# **Plan van aanpak**

## **ASBESTSANERING STADHUIS VELSEN**

### **Stadhuis Velsen gebouwdeel B**

**Plein 1945 IJmuiden  
Project: 84788  
Status: VO concept-2**

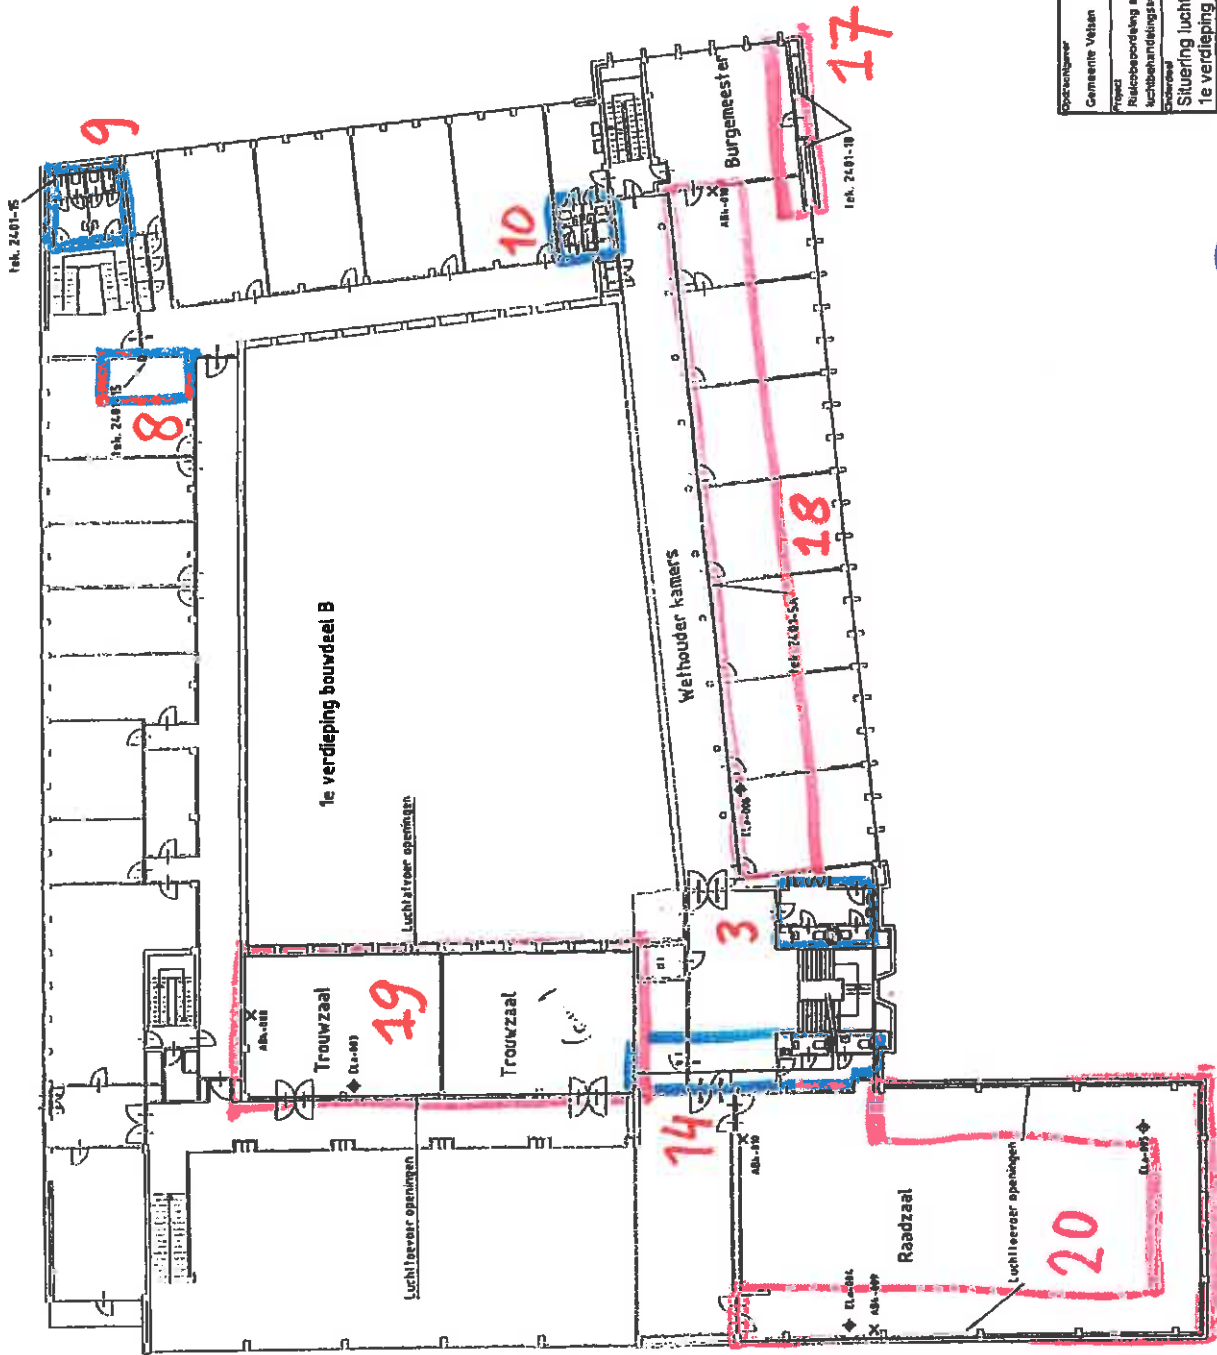
Opdrachtnummer	Schied	Bladz.
Gemeente Velsen	1: 250	DEFINITEF
Project	Formaat	Projectnummer
Ruicobepoorteling asbesthoudend	A3	
Luchtbehandelingsysteem stadhuus Velsen		
Overname	Datum 20-05	Tekeningnummer
Situering luchtbehandelingsysteem	Coörd. 1001	
1e verdieping bouwdeel B	Doc. 1041	3

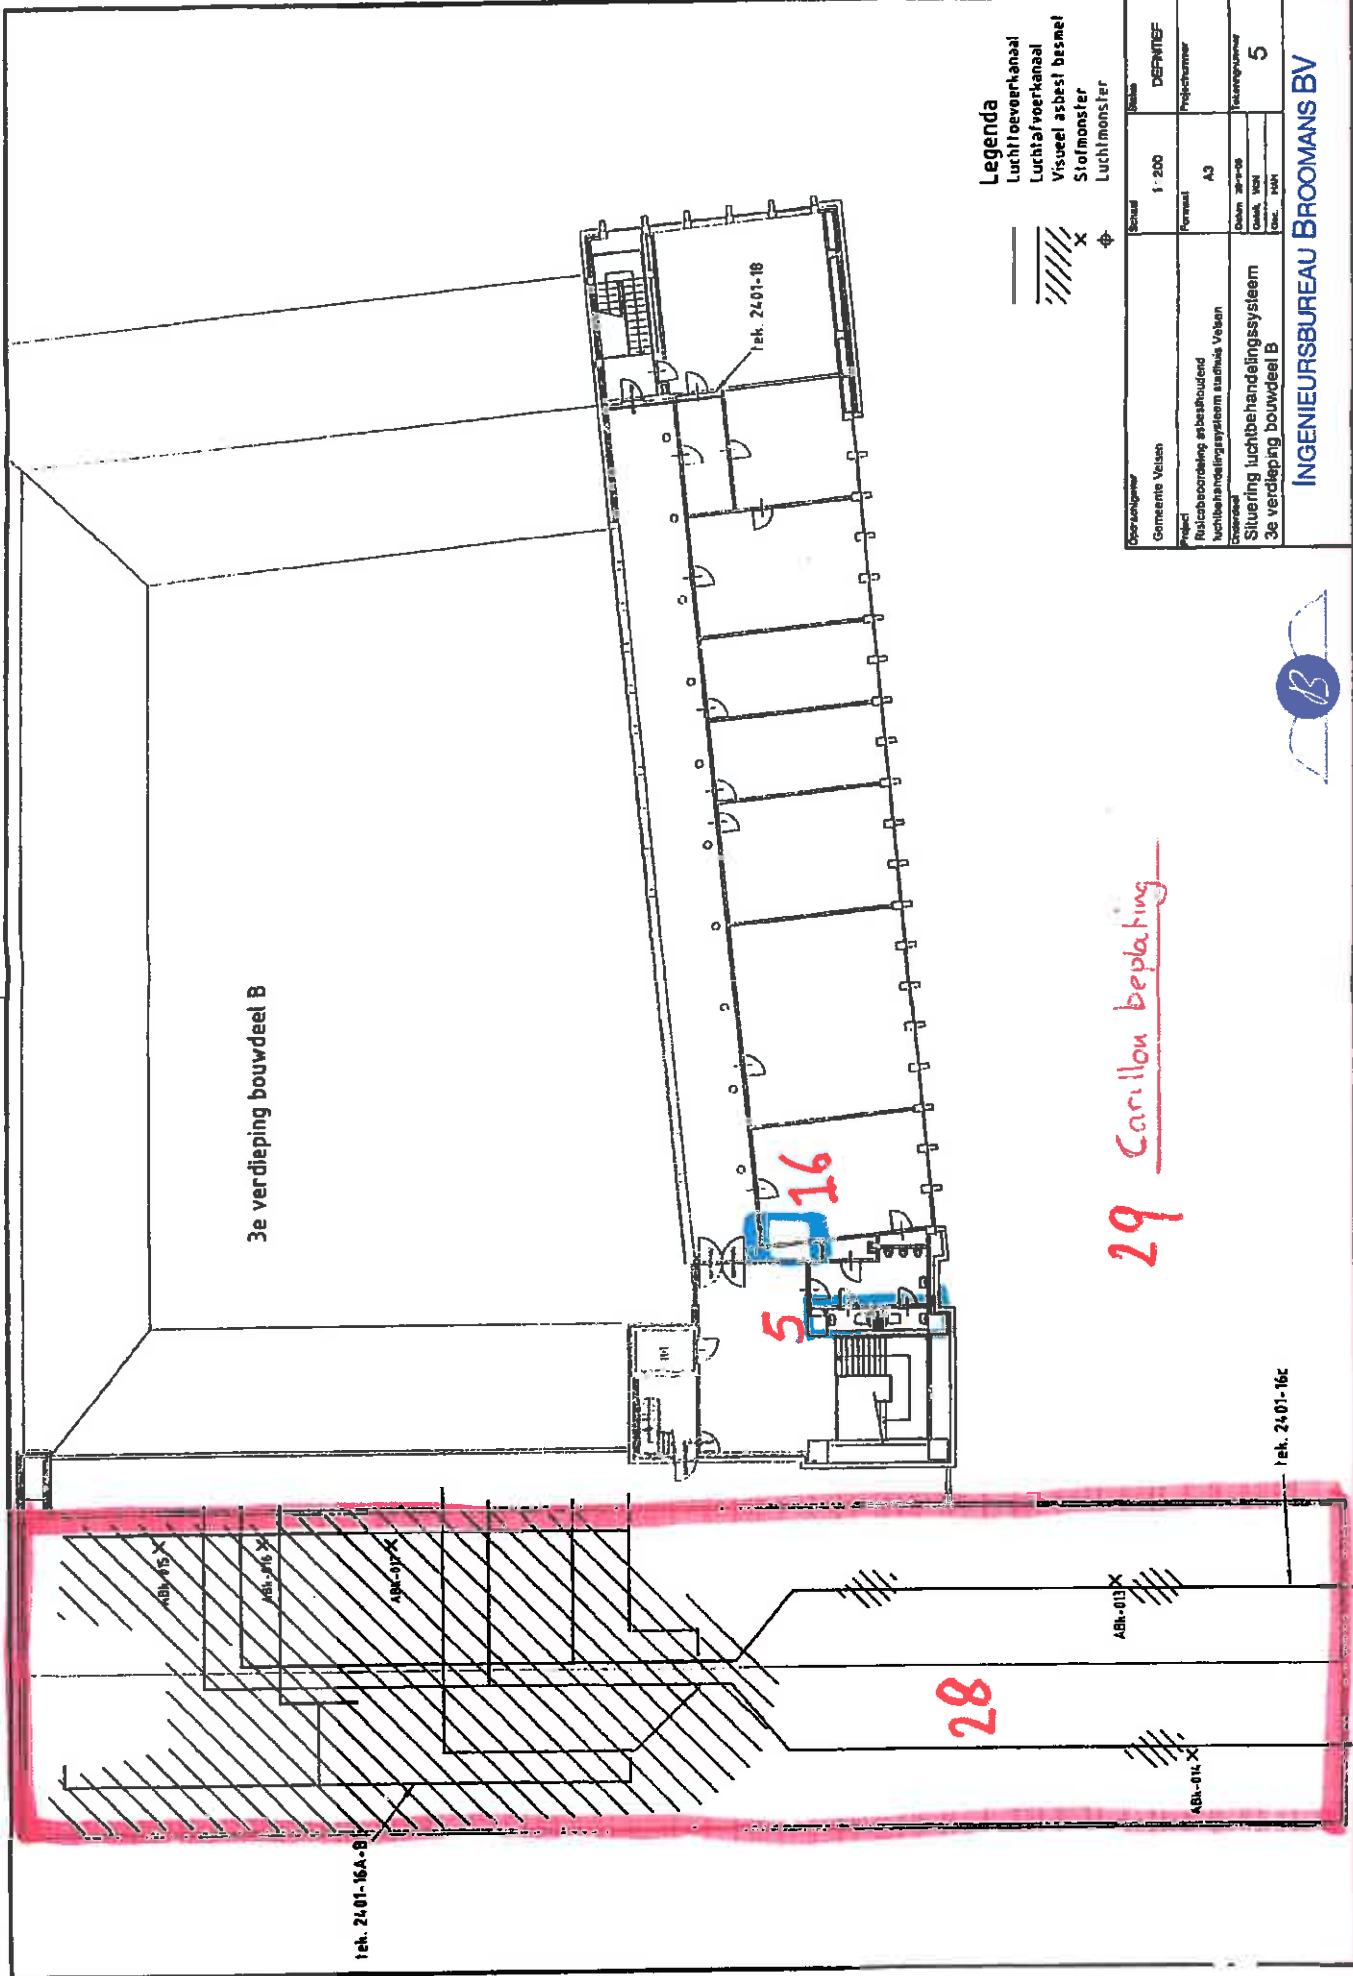
tek. 2401-16A-B

3e verdieping bouwdeel B
