IJmuiden, 13 april 2014

Bijlage 2: werkzaamheden aan de luifel Lange Nieuwstraat 5 april 2015

IJmuiden, 16 april 2014

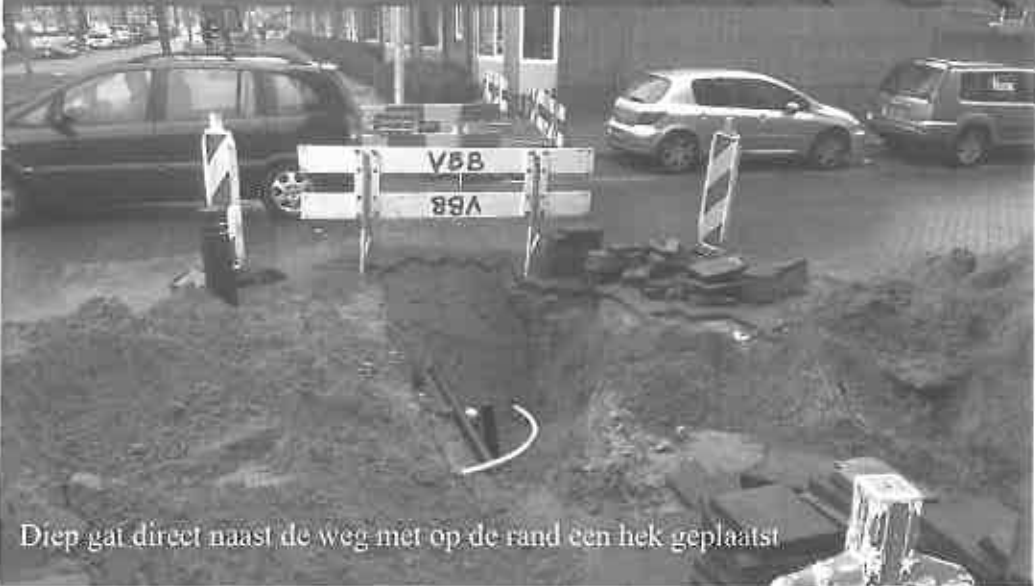
Diep gat direct naast de weg met op de rand een hek geplaatst

Hier staat een werknemer met een grote slijptol op de staalconstructie van ca. 3 meter hoogte, zonder enige valbeveiliging, zonder gelaatsbescherming, zonder beschermende kleding en zonder gehoorbescherming.

De staalconstructie waarop de man staat wordt door een kraan omhooggehouden.

Er staat een onvolledige en niet veilige rolsteiger naast de werkzaamheden opgebouwd.

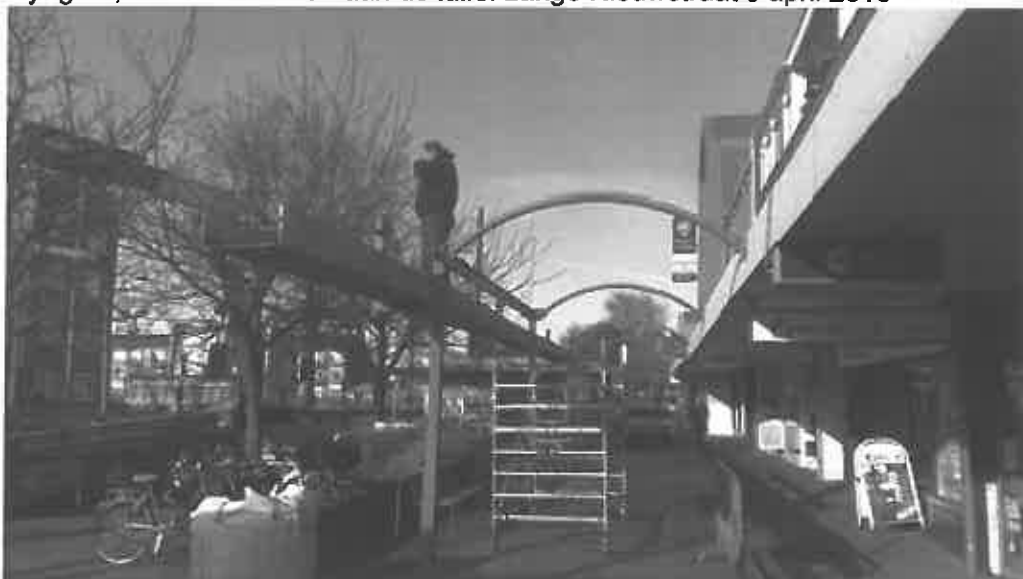
Bijlage 2; werkzaamheden aan de luifel Lange Nieuwstraat 5 april 2015

De slijptol wordt door middel van in totaal 8 haspels van 25 meter voorzien van stroom uit een pand bijna 200 meter verderop. Daarnaast is er geen afzetting aangebracht voor het winkelend publiek.

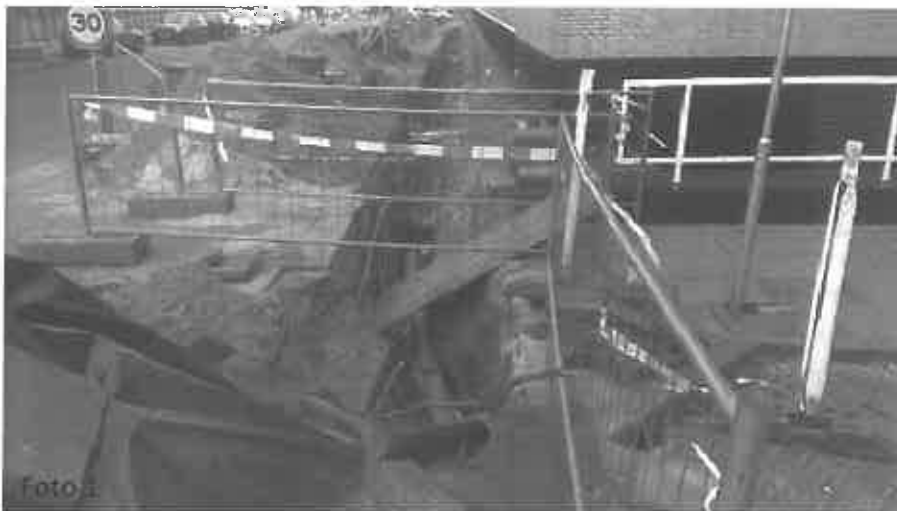
In aanvulling op de brief die ik u op 14 april 2015 via de Griffier toegestuurd heb mbt BLVC-Plan, wil ik nog wijzen op de volgende situaties die ik vandaag om 17.00 uur in de directe omgeving van het gemeentehuis heb aangetroffen;

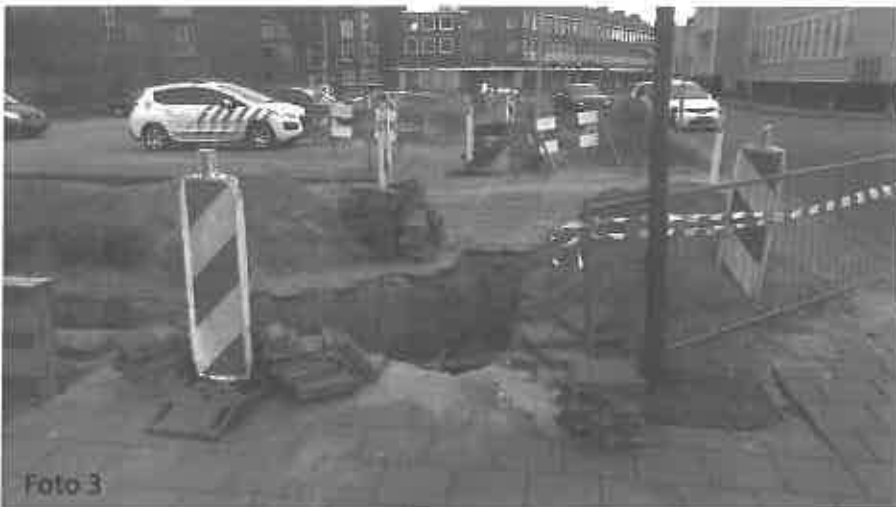
Foto 3

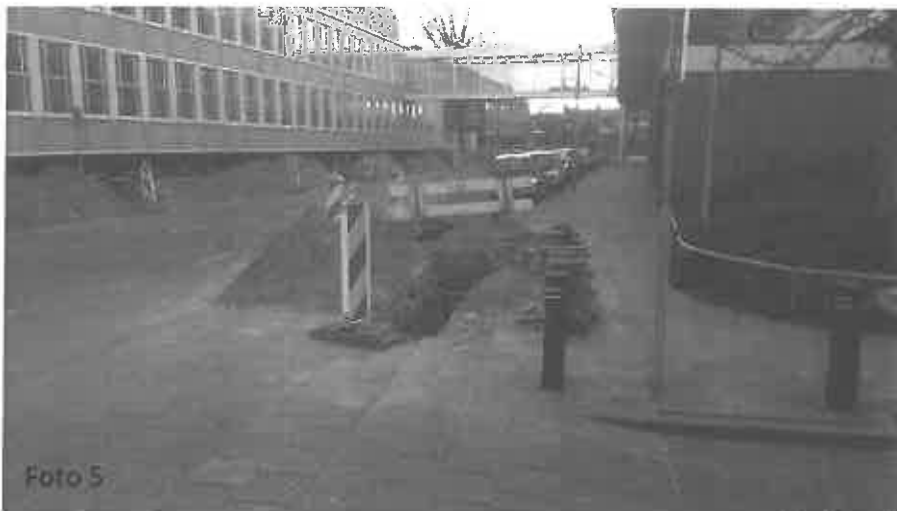
Op de hoek Raadhuisstraat/ Zoutmanstraat is de ontgraving ook niet volledig afgezet.

De bovenstaande situaties geven aan dat werkzaamheden in de openbare ruimtes niet op een goede en veilige wijze worden afgeschermd voor het publiek. Ook blijkt de toezicht op de werkwijze van deze aannemer(s) niet volledig en doeltreffend te zijn. Goede en duidelijke afspraken met aannemers over de wijze waarop de werkzaamheden binnen de gemeente Velsen uitgevoerd dienen te worden en belangrijker nog hoe deze na werktijd achtergelaten worden kunnen een hoop ergernis, schade en ongevallen voorkomen.
